## IMMOBILE RESIDENZIALE - AMATRICE

<b>Oggetto</b>	Verifica di vulnerabilità sismica – Progetto di miglioramento sismico
<b>Luogo</b>	Amatrice (RI), Loc. Arafranca Pinaco
<b>Committente</b>	Sig. D'Ortenzio
<b>Classe d'uso</b>	I
<b>Zona sismica</b>	1
<b>Tempistiche</b>	11.02.2018 – 03.06.2018
<b>Progettista</b>	ing. Marco Brognoli (verifica di vulnerabilità sismica) IDES srl (prove in situ – intervento di miglioramento sismico)

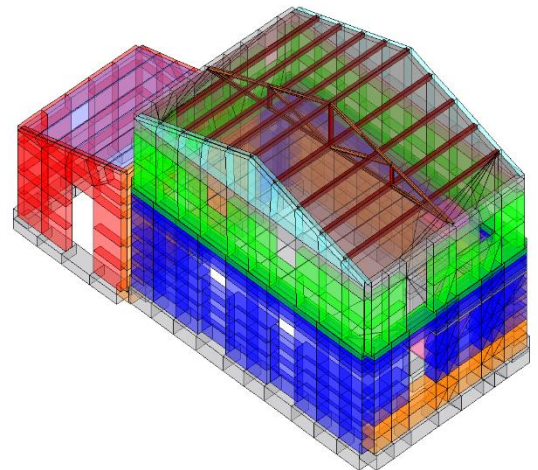
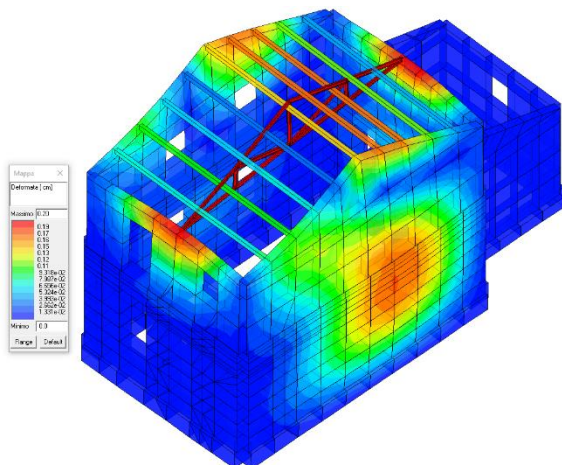
Lo stato di fatto soffre di alcune vulnerabilità sismiche, che implicano una capacità molto minore della domanda sismica. Le principali vulnerabilità sono: corpo fabbrica annesso che determina una pernicioso azione di martellamento con il corpo fabbrica principale; paramenti murari non impediti di uscire dal piano; impalcati non collegati alle strutture verticali ma liberi di scorrere; aperture (porte e finestre) con architravature che non realizzano fasce di piano collegate ai maschi; elementi non costruttivi (controsoffitto del primo piano) che non risultano essere sufficientemente stabili; impalcati deformabili nel piano; disomogeneità del sistema resistente alle azioni verticali, in particolare irregolarità passando dal piano terreno al primo piano; interazione sismica tra il corpo fabbrica principale e il terrapieno contiguo.

L'intervento strutturale consiste nella cucitura degli impalcati alle strutture verticali, così da interdire lo scorrimento di quelli rispetto a queste e la rotazione di queste, vincolandole a quelli.

L'intervento, che si configura in un intervento di miglioramento sismico ai sensi del § 8.4.2 delle *NTC08*, consiste inoltre nella applicazione di una armatura in composito, incollata sulla superficie esterna delle strutture murarie esterne. Tale armatura è costituita da una rete bidirezionale in materiale composito. La solidarizzazione dell'armatura

alle strutture murarie è data, oltre che dall'incollaggio suddetto, anche da pioli infissi trasversalmente nella muratura, i quali sono avvolti da un doppio nastro, che viene fatto risvoltare sulle superfici murarie. L'intervento prevede anche la cucitura del corpo fabbrica annesso al corpo fabbrica principale, solidarizzandoli in modo che la vibrazione sismica sia unica; prevede inoltre la rimozione del controsoffitto al primo piano. Infine l'intervento prevede la specifica disposizione di nastri unidirezionali in composito attorno alle aperture, per creare una sorta di telaio in muratura armata. Dal punto di vista geometrico, l'intervento non modifica la morfologia.
