BASILICA DI SANT'ALESSANDRO - ROMA

Oggetto	Verifica di sicurezza strutturale – Progetto di restauro conservativo
Luogo	Roma, via Nomentana 1291
Committente	Pontificia Commissione di Archeologia Sacra
Classe d'uso	III
Zona sismica	2
Tempistiche	25.04.2019 – 21.02.2020
Progettista	ing. Marco Brognoli (verifica - progetto) - IDES srl (prove in situ)

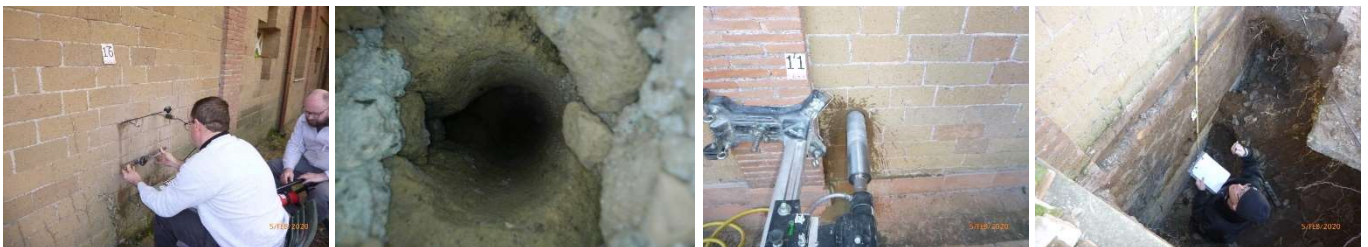
Sulle **murature** sono state effettuate le seguenti indagini: rilievi della verticalità delle murature perimetrali; scavo in fondazione; carotaggi nel tufo e prelievo di laterizio per prove a compressione in laboratorio; analisi endoscopiche per la verifica della stratigrafia delle murature; prove con martinetto piatto singolo e con martinetti piatti doppi per la determinazione delle caratteristiche meccaniche della muratura; prove penetrometriche su malta per la determinazione della classe di resistenza meccanica; prove sclerometriche su elemento lapideo per la stima della durezza superficiale; analisi gravimetriche per la determinazione del contenuto d'acqua nella muratura.

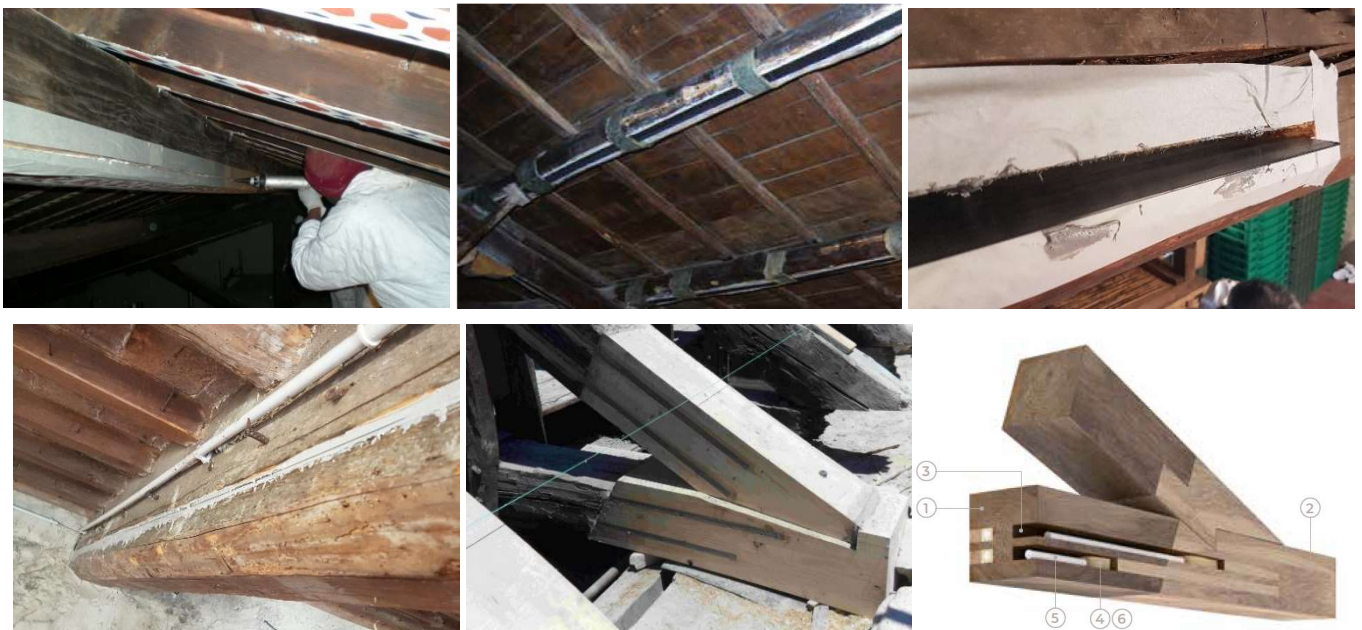
Nell'ambito dell'intervento di consolidamento dell'orditura principale (capriate) e secondaria (correnti) si prevede un intervento di consolidamento atto ad incrementare la capacità portante e contenere le spinte radiali, destabilizzanti per le murature perimetrali. La tecnologia proposta prevede l'inserimento all'interno della sezione lignea di profili pultrusi realizzati, in opera o in stabilimento, con materiale composito fibro-rinforzato in carbonio (C-FRP, Carbon Fiber Reinforced Polimer) e solidarizzate mediante resina epossidica: preparazione del supporto e sigillatura delle lesioni; rinforzo a presso-flessione dei puntoni della capriata; rinforzo a trazione della catena della capriata; confinamento di elementi lignei; rinforzo a flessione dei correnti; ricostruzione di teste ed elementi ammalorati.

- la **bonifica** dei manufatti lignei esistenti;
- l'inserimento di alcuni **elementi lignei aggiuntivi (correnti)**, aventi natura e dimensioni analoghe a quelli esistenti;
- interventi di consolidamento degli elementi lignei inefficienti dal punto di vista strutturale, mediante l'inserimento interno, quindi senza non alterare l'aspetto estetico - di materiali compositi **fibro-rinforzati in carbonio (C-FRP, Carbon Fiber Reinforced Polimer)**.

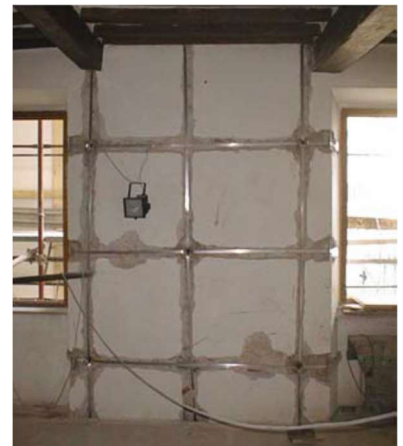
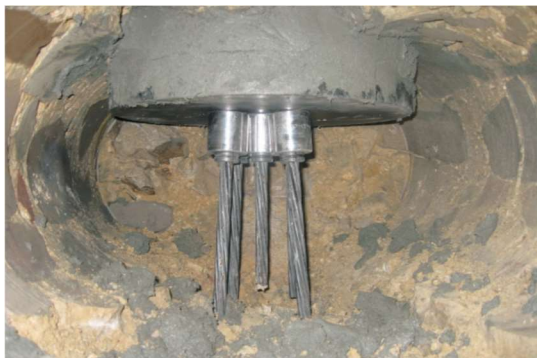
Il rinforzo diffuso può essere conseguito attraverso la **cucitura attiva della muratura (CAM)**, che consiste in un "impacchettamento" della muratura con nastri in acciaio inox disposti nelle direzioni orizzontale e verticale, passanti attraverso lo spessore murario, e richiusi su sé stessi attraverso reggette previa applicazione di una pretensione.

Sebbene tale intervento sia principalmente finalizzato alla prevenzione della disgregazione della tessitura muraria, nel caso in esame può essere utilmente impiegato in quanto non presenta le controindicazioni degli intonaci armati: comporta una variazione di massa trascurabile, presenta interazioni minime con gli impianti e permette una regolare evaporazione dell'acqua di risalita capillare. Anche i collegamenti (in direzione trasversale, in corrispondenza dei solai e dei cantonali) risultano di facile esecuzione e di facile verificabilità. L'intervento permette di conseguire un incremento della resistenza e soprattutto della duttilità muraria.

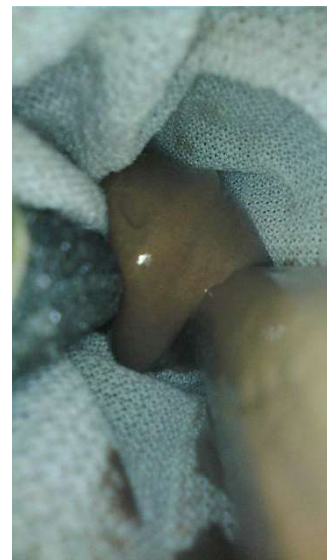
Per soddisfare le **esigenze di conservazione del patrimonio culturale** esistente, la tecnologia proposta prevede che l'elemento resistente, costituito da una barra in fibra di carbonio, sia dotato di una speciale **calza tubolare in tessuto**, che ha la funzione di controllare l'iniezione della matrice (boiaccia di calce pozzolanica) effettuata coassialmente, per mezzo di appositi dispositivi di iniezione, in modo da rendere solidale l'elemento di rinforzo alla muratura. L'ancoraggio completamente assemblato viene posizionato all'interno di un **perforo di diametro 5 cm**, realizzato nella muratura da consolidare; la speciale calza viene riempita gradualmente durante l'iniezione, effettuata a bassa pressione, fino a completa saturazione. Grazie al totale controllo del materiale iniettato, garantito dalla calza, si ha sicurezza della completa iniezione di malta per tutta la lunghezza dell'ancoraggio.

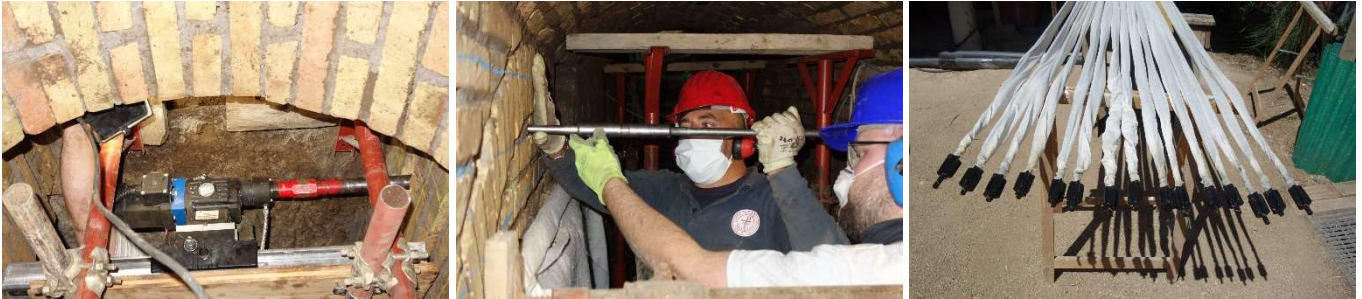
Per l'applicazione in questione si prevede, preliminarmente all'iniezione della matrice, che renderà solidale l'ancoraggio al substrato, una **pre-sollecitazione della barra in acciaio inox**; si otterrà in questo modo un **ancoraggio attivo** che, come nel caso di tiranti passivi, avrà la funzione di stabilizzare le deformazioni in atto ed impedirne ulteriori sviluppi ma, a differenza di questi, sarà immediatamente efficace.

Stente le caratteristiche geometriche e distributive del manufatto, tuttavia, non è possibile effettuare la tesatura con l'ausilio di elementi di contrasto, provvisori o permanenti, ad entrambe le estremità, ma creare un bulbo di ancoraggio in profondità, che funge da organo di ritegno, come nel caso di ancoraggi ciechi.

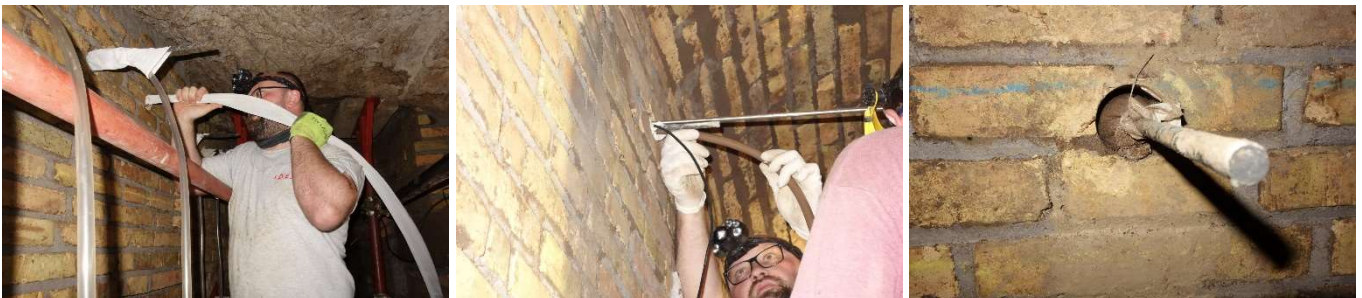
- Inserimento ancoraggio ad iniezione controllata con calza all'interno del preforo
- Iniezione del bulbo di profondità, dimensionato in funzione del carico di presollecitazione
- Posizionamento elementi di contrasto provvisori o permanenti all'estremità libera
- Successivamente all'avvenuta maturazione della matrice del bulbo di profondità, dopo un periodo di 28 giorni, può essere effettuata la tesatura della parte libera di barra al valore di pre-sollecitazione richiesta
- Iniezione della matrice nel secondo bulbo di superficie
- Eventuale rimozione degli elementi di contrasto, se provvisori, dopo un periodo prestabilito di maturazione (28 giorni)
